Ante la reciente aprobación provisional del documento **Estudio de Detalle AUSU-16 “Centro Comercial La Travesía de Camas”**, promovido por la entidad «Sierpes Rentas», S.A., del municipio de Camas y de acuerdo con los objetivos de la Asociación antes expuestos, hacemos **las Consideraciones y Alegaciones** que adjuntamos a este escrito, en 11 hojas, que incluyen 6 consideraciones, una sugerencia y una alegación.

El presente documento ha sido elaborado por socios de ADTA para presentar **Consideraciones y Alegaciones** al documento de **Estudio de Detalle AUSU-16 “Centro Comercial La Travesía de Camas”** provincia de Sevilla (en adelante **ED**), aprobado inicialmente por acuerdo de la Junta de Gobierno Local el 1 de julio de 2011, acuerdo publicado en el BOP de Sevilla número 172, de 27 de julio de 2011. Pero también para difundir la propuesta del ED y este mismo documento entre los ciudadanos y así facilitar el ejercicio de su derecho a la participación en los asuntos públicos.

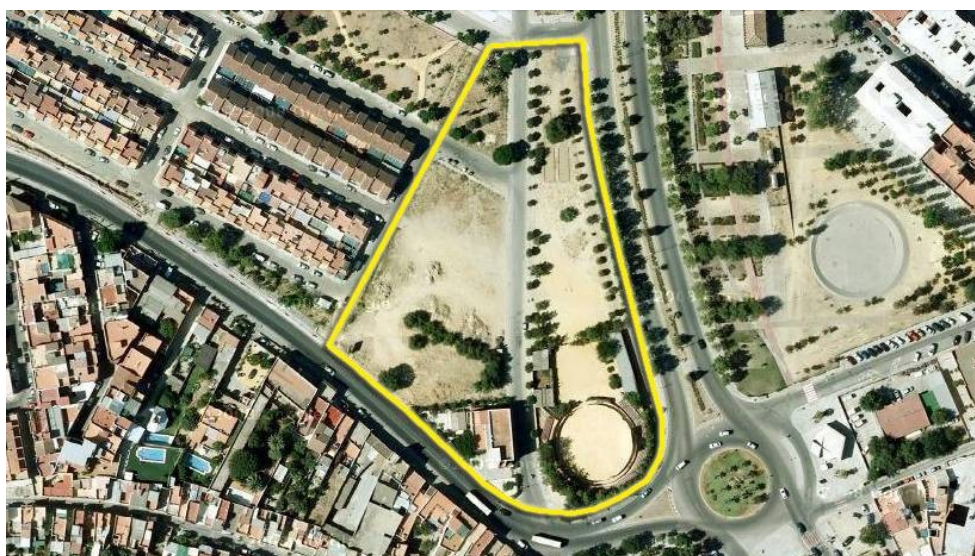
**Delimitación del ámbito del ED sobre ortofoto.**

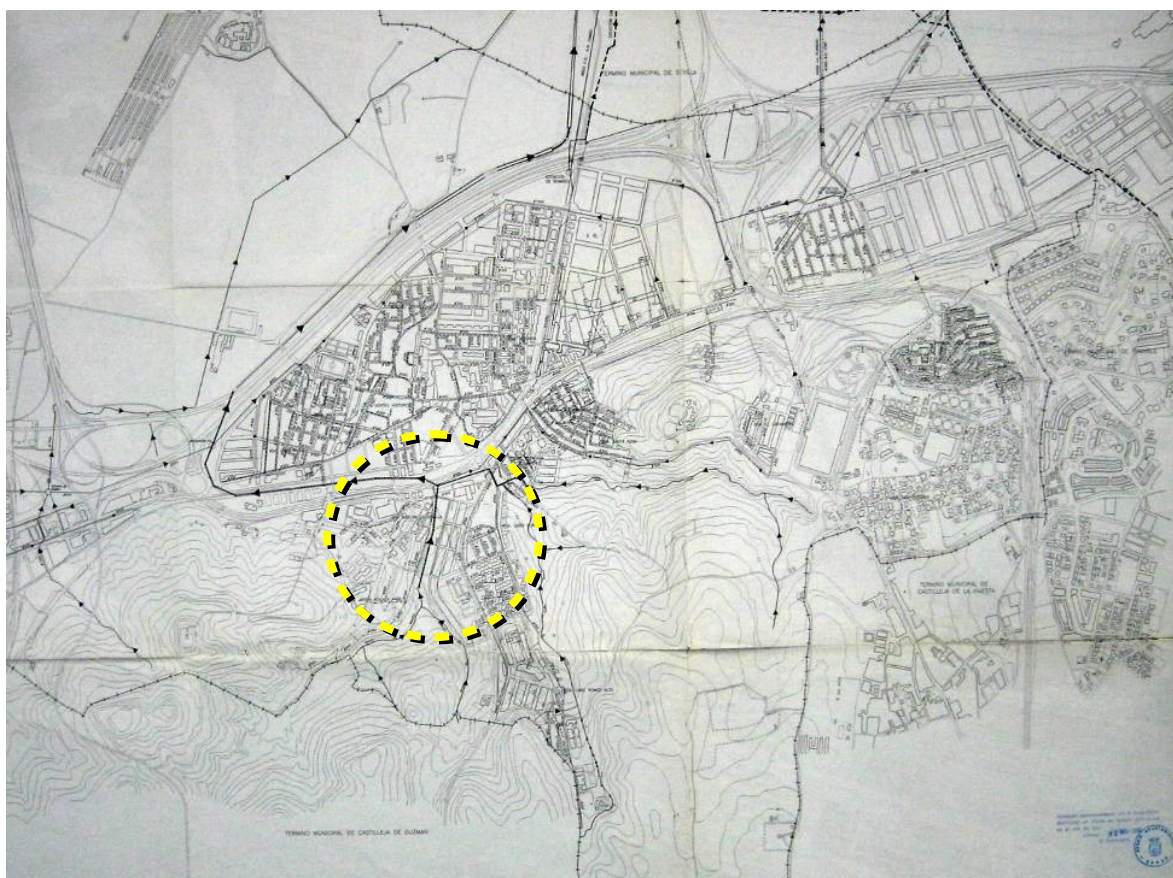
El PGOU de Camas contiene el trazado general de la obra de encauzamiento, a escala 1:5000, correspondiéndose con el Plano nº8 “Infraestructuras. Alcantarillado”:

En el plano, se puede apreciar la confluencia del Arroyo Alfileres con Montijo en el entorno de la Calle Buen Aire, de Camas, pasando a formar un solo cauce, pocos metros antes de llegar a la embocadura del entubamiento, al final del Parque de la Calle Joaquín Turina.

El trazado del encauzamiento recorre longitudinalmente la mencionada zona verde, hasta llegar a la travesía, donde torna hacia el norte, buscando bordear el núcleo urbano de Camas. A partir de este punto, se reconduce al aire libre, mediante un canal paralelo a la SE-30, por la parte del suelo no urbanizable.

Pese a la escala, es reconocible el trazado aproximado del encauzamiento, que afecta directamente al ED en cuestión, concretamente a la parcela inicial nº1 o parcela propuesta nº2.

**CONSIDERACIÓN 1.- El ED no incluye referencias al trazado de la infraestructura del encauzamiento de los Arroyos Alfileres – Montijo, como se aprecia en el Plano nº07 del PGOU, pese a reconocer su existencia en el apartado 4.2 de la Memoria.**

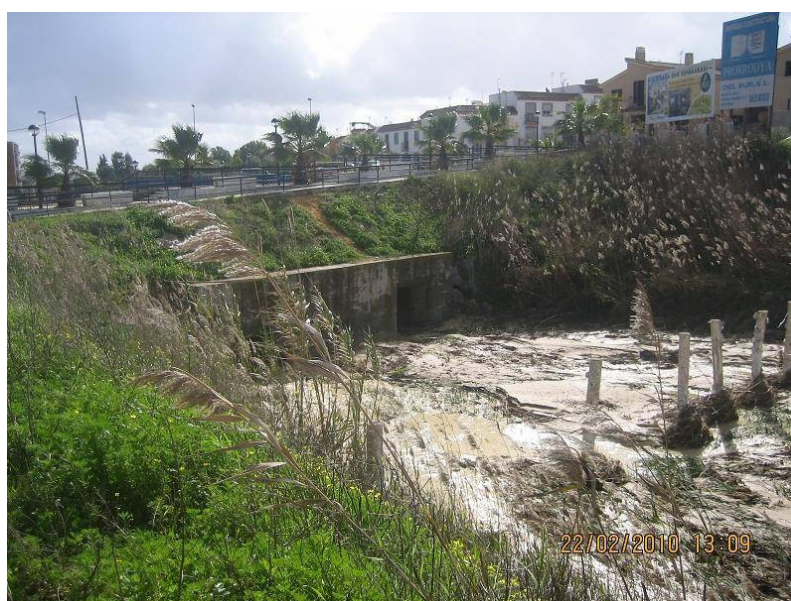
**Imagen de la embocadura del encauzamiento**

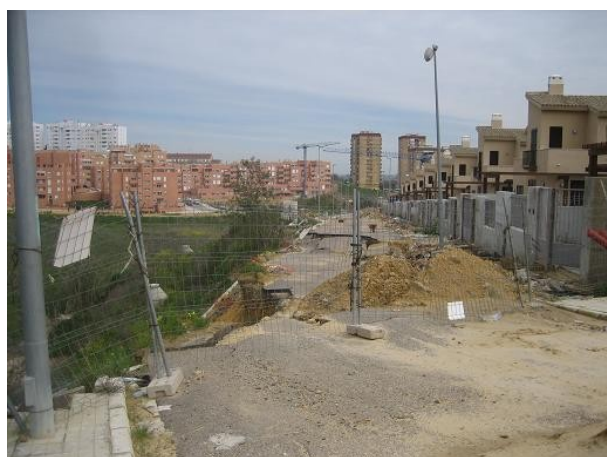
Como se aprecia en la siguiente imagen, la dinámica del Arroyo ha terminado por desplomar la sección completa de la Calle Buen Aire, hasta llegar al vallado de las primeras casas aún sin recepcionar, que bordean el Polideportivo Municipal por el lindero contrario a la carretera A-8077. Este desplome es causa directa de la erosión en los márgenes del Arroyo, y la estabilidad del terreno, condicionados ambos por la distribución de usos asignados por el planeamiento urbanístico, que dispuso el crecimiento del suelo urbano avanzando hasta agotar la separación con el Arroyo.

**Desplome de la calzada de la Calle Buen Aire.**

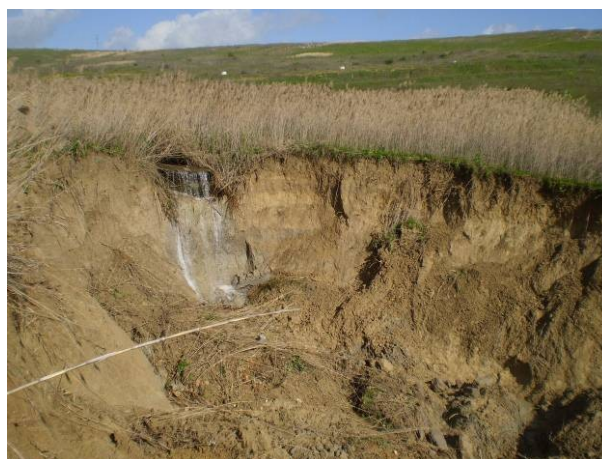
Del mismo modo ha sucedido a mitad del curso del Arroyo, donde el terreno se ha vencido, provocando un desplome de tierras aguas abajo que ha intentado paliarse provisionalmente con un plástico y una escollera en la base.

**Desplome de tierras en el cauce del Arroyo Alfileres**

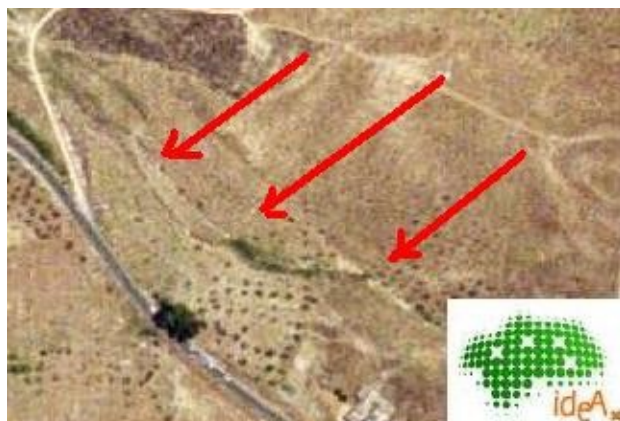
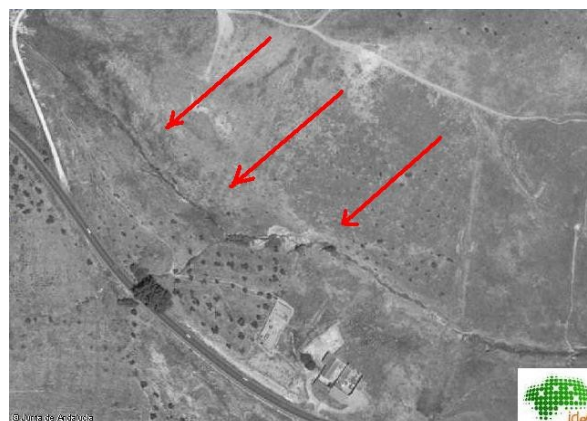
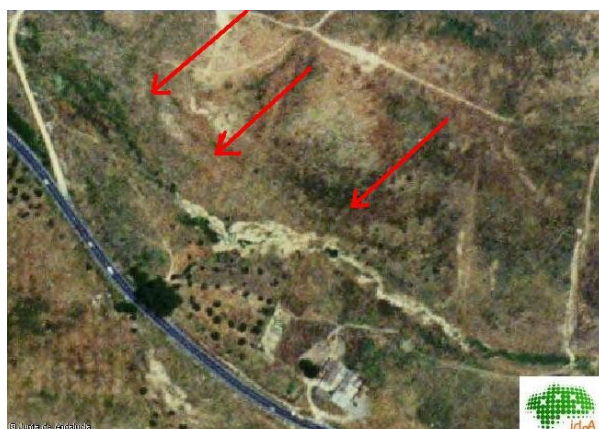
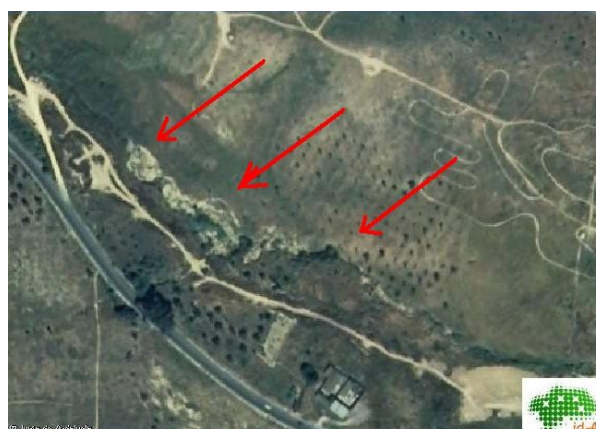
El desplome del arroyo Alfileres podría estar relacionado con la impermeabilización de los suelos producida como consecuencia de los desarrollos urbanos de finales del siglo XX y principios del XXI. Esta hipótesis, adquiere consistencia si analizamos las ortofotos de 1998, 2001, 2004 y 2007, donde se observa el avance de los corrimientos de tierras, coincidiendo con los años de la urbanización del borde de la cornisa.
