### Sr. Alcalde de Sevilla

Informe sobre el proceso de colmatación y de ocupación de la parcela ocupada por el Estadio Benito Villamarín y su entorno, y su incidencia en la seguridad de los asistentes a los eventos deportivos

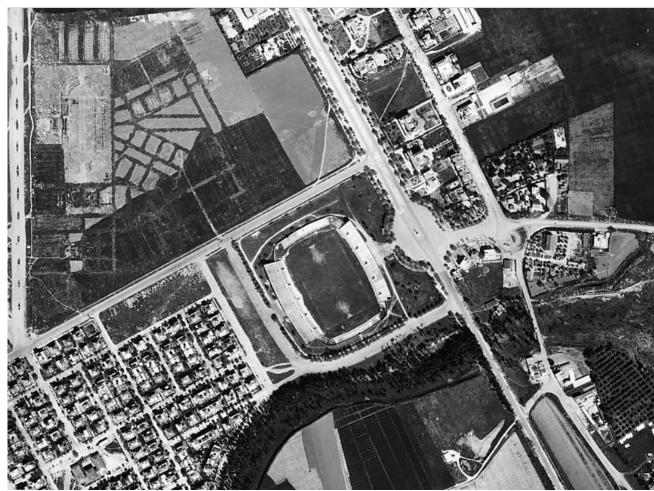
1944

En la imagen del vuelo de 1944, en en la cartografia antes citada, se aprecia un estadio rodeado de espacios libres, que el limite norte de la parcela es claramente rectangular en sus dos esquinas, el

Este esta caracterizado por la adecuación de la parcela a la Glorieta Plus Ultra, entrada entonces oficial en la ciudad, mientras que el lado Sur, limitado por la calle Iguazú y el rio Guadaira, su esquina oeste es curva.

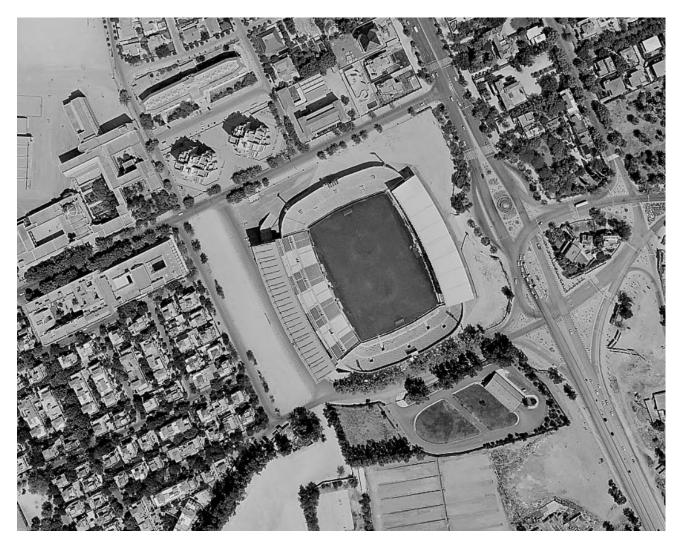
### 1982

El estadio fue creciendo sobre esta parcela, colmatándola. En 1961 el estadio fue cedido por el Ayuntamiento al club Real Betis por una peseta con la condición que las instalaciones mantuviesen su uso deportivo . En la imagen de 1982 se observa la existencia todavía en el sur del espacio de un gran espacio libre, conocido como Villa Heliópolis, y que la ampliación de la grada de preferencia , construida para el Mundial de España, lleva al Estadio hasta el limite oeste de la parcela Catastral, lo que impide que en esta fachada se pueda cumplir la recomendación de la FIFA que señala la necesidad de que exista una barrera de protección perimetral con la mayor antelación posible para facilitar un acceso seguro a los estadios

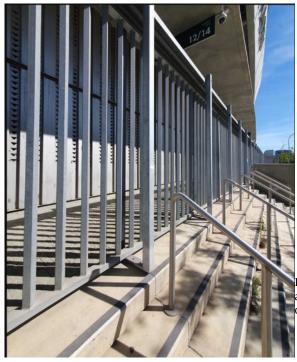
La presencia de escalones de una valla de protección en el mismo acceso al Estadio en los goles son dos factores muy negativos pues dificultan el acceso y la evacuación de los asistentes.

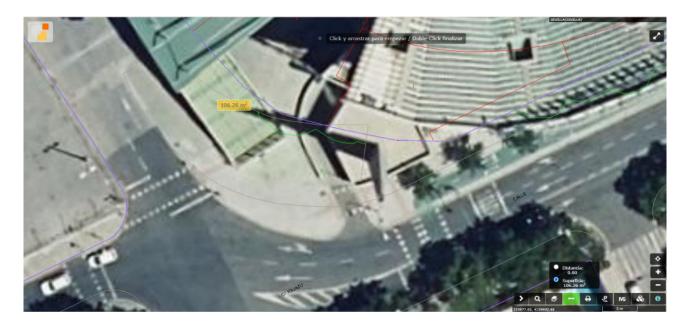
En la esquina sur de Preferencia se observan dos construcciones del estadio situadas fuera de la parcela catastral: la escalera de acceso a Preferencia ocupa 106 m2 de suelo público, e igual sucede con el acceso al estacionamiento situado en el Gol Sur , que ocupa 103 m2 de suelo público.

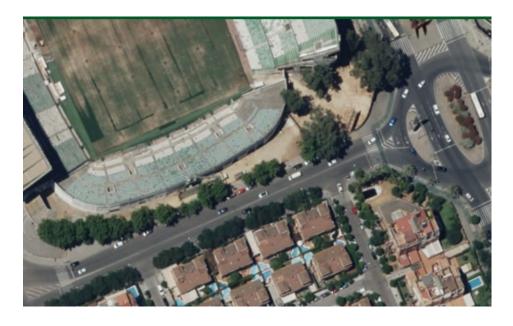
En esta ortofotografia de 2016 realizada antes de la construcción del nuevo Gol Sur se observa que al llevar al límite de la parcela la nueva grada , hubo que eliminar a los eucaliptos casi centenarios existentes y localizados fuera de la parcela, y la propia calle Iguazú se estrechó de 32 a 23 metros para dar cabida a las nuevas aceras desplazadas , perdiendo un carril por sentido y provocando la saturación puntual del tránsito rodado en esta vía.

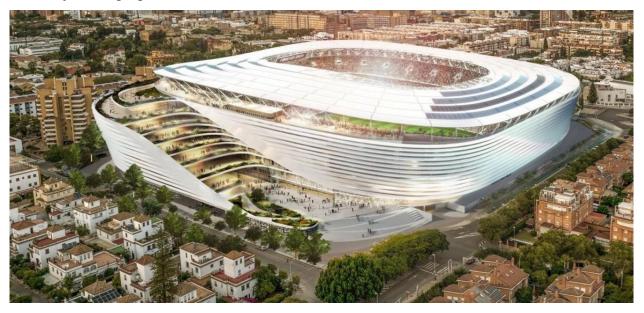
Colmatar todo el espacio libre existente en el entorno del estadio reduciría a la mínima expresión el espacio de seguridad o refugio necesario tanto para la entrada segura de los asistentes a los eventos deportivos como -sobre todo- ante una posible evacuación en una situación de emergencia, y contraviene las recomendaciones de la FIFA y del Consejo de Europa sobre seguridad en eventos deportivos.
