Sr. Alcalde de Sevilla

Los abajo firmantes, representantes de las asociaciones vecinas al estadio Benito Villamarín de Sevilla le **MANIFIESTAN**

Informe sobre el proceso de colmatación y de ocupación de la parcela ocupada por el Estadio Benito Villamarín y su entorno, y su incidencia en la seguridad de los asistentes a los eventos deportivos

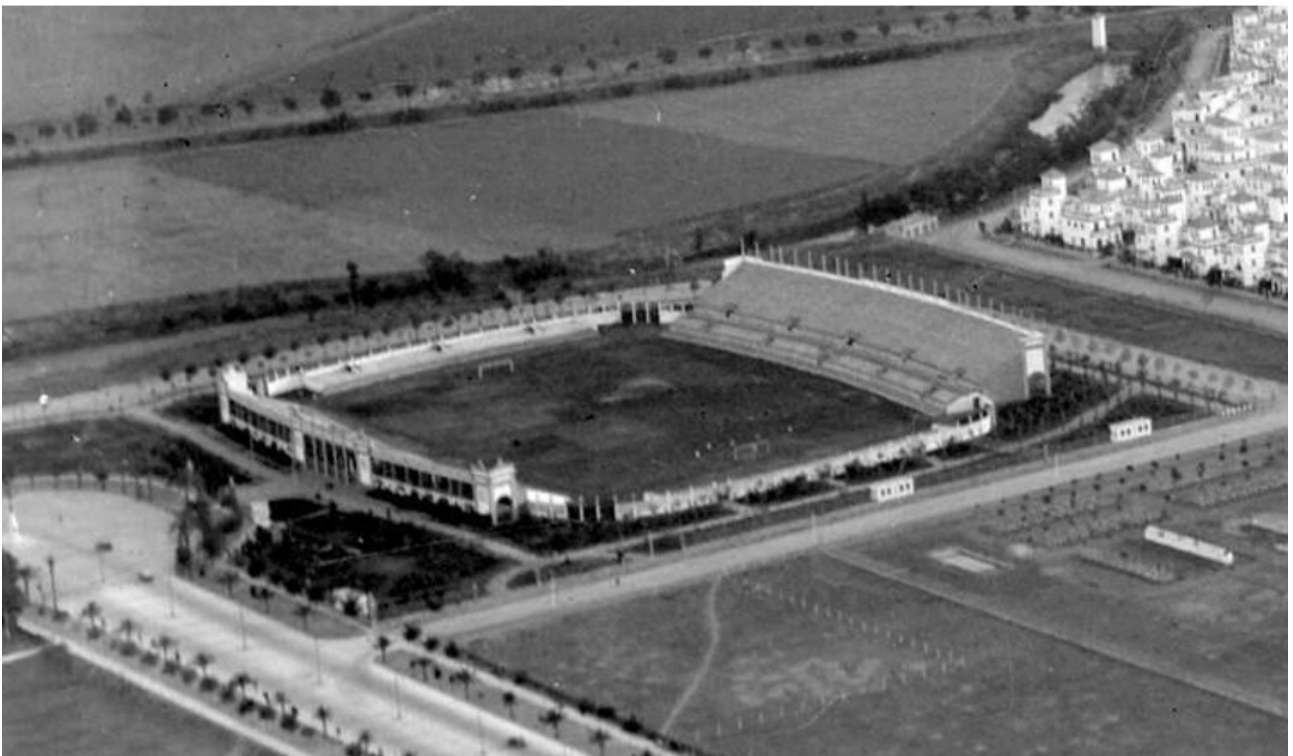
Estadio de la Exposición, 1929, luego denominado de Heliópolis, Benito Villamarín, Manuel Ruiz de Lopera y -de nuevo- Benito Villamarín

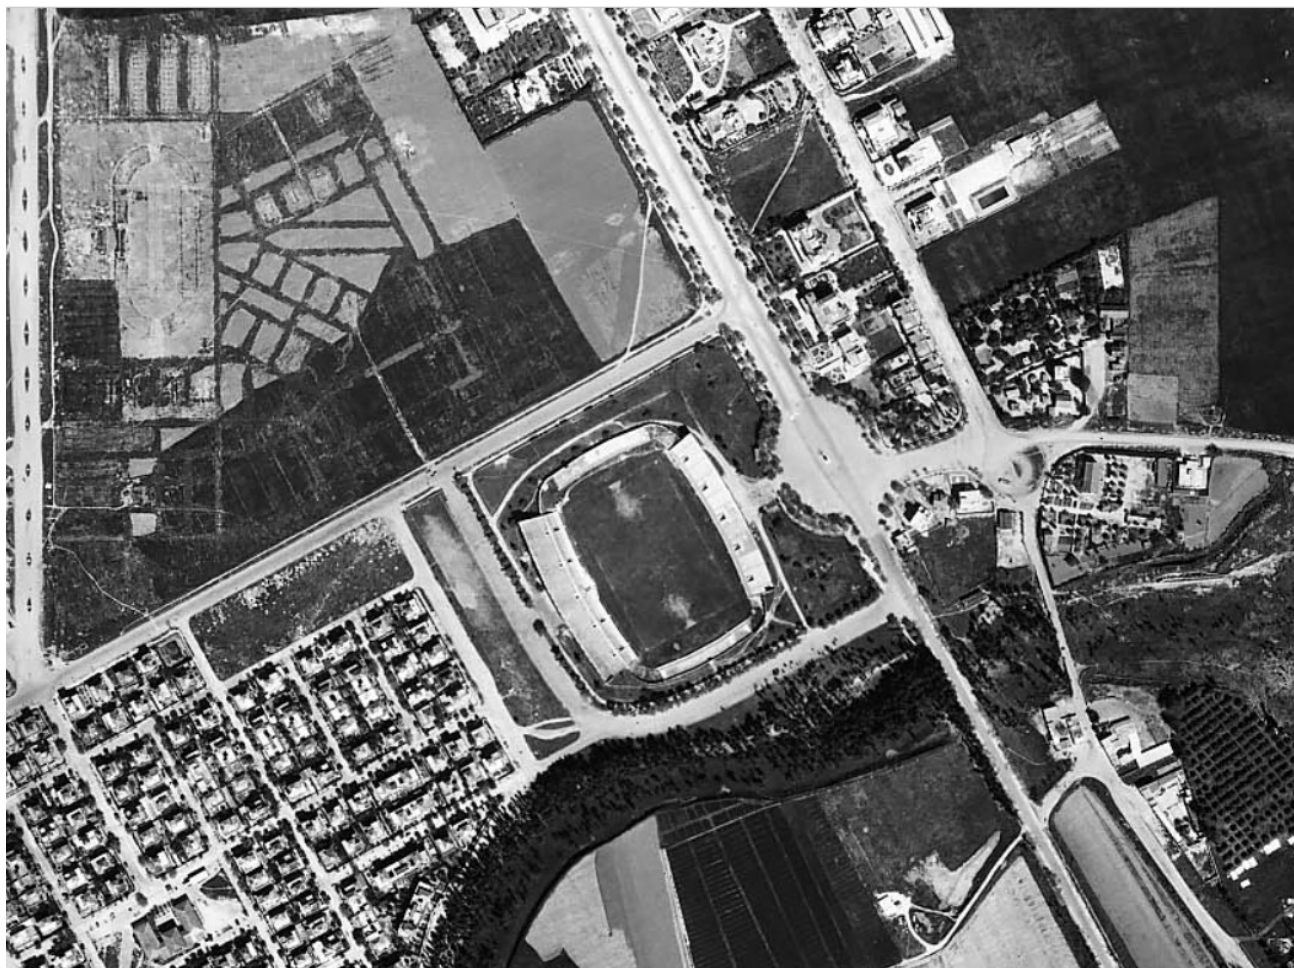
1944

En la imagen del vuelo de 1944, en en la cartografía antes citada, se aprecia un estadio rodeado de espacios libres, que el limite norte de la parcela es claramente rectangular en sus dos esquinas, el

Este esta caracterizado por la adecuación de la parcela a la Glorieta Plus Ultra, entrada entonces oficial en la ciudad, mientras que el lado Sur, limitado por la calle Iguazú y el rio Guadaira, su esquina oeste es curva.

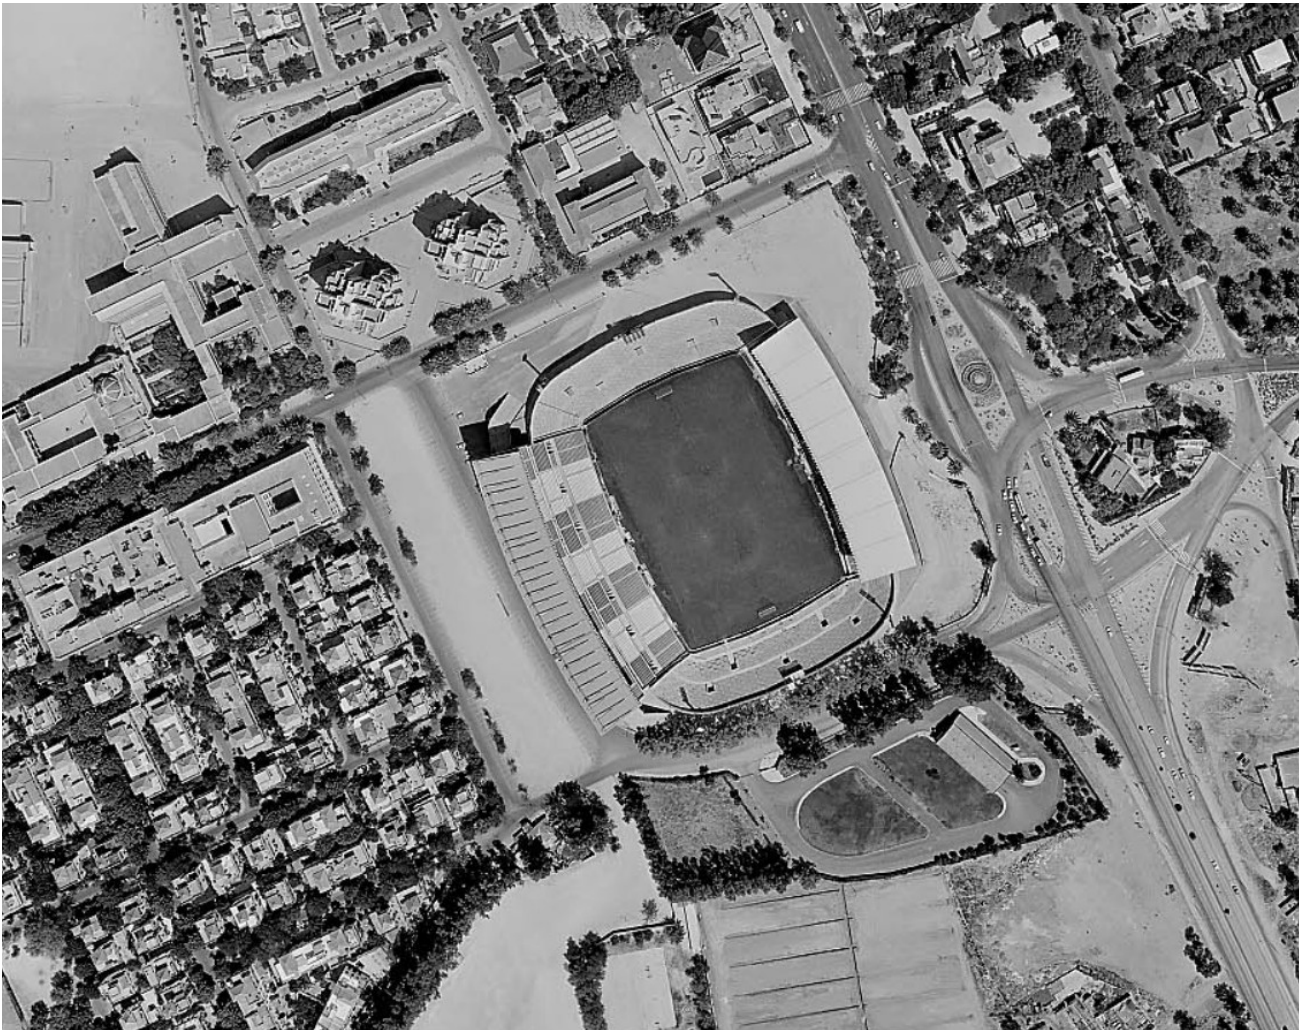
El estadio fue creciendo sobre esta parcela, colmatándola. En 1961 el estadio fue cedido por el Ayuntamiento al club Real Betis por una peseta con la condición que las instalaciones mantuviesen su uso deportivo. En la imagen de 1982 se observa la existencia todavía en el sur del espacio de un gran espacio libre, conocido como Villa Heliópolis, y que la ampliación de la grada de preferencia, construida para el Mundial de España, lleva al Estadio hasta el límite oeste de la parcela Catastral, lo que impide que en esta fachada se pueda cumplir la recomendación de la FIFA que señala la necesidad de que exista una barrera de protección perimetral con la mayor antelación posible para facilitar un acceso seguro a los estadios

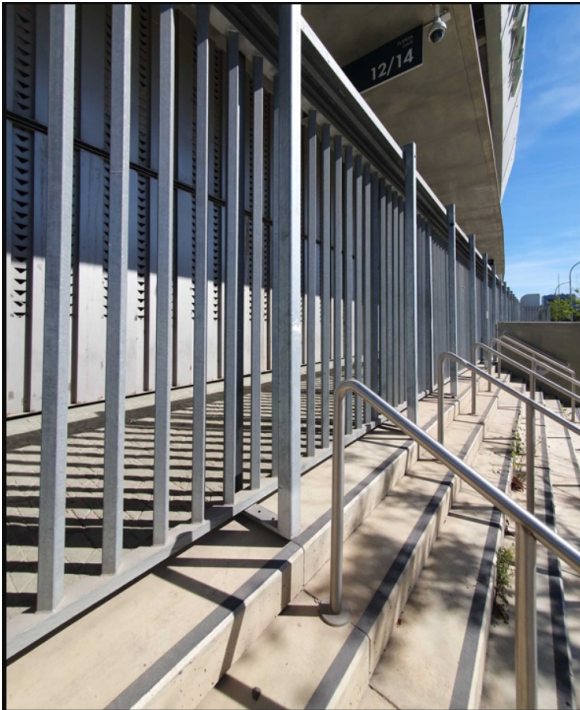
La presencia de escalones de una valla de protección en el mismo acceso al Estadio en los goles son dos factores muy negativos pues dificultan el acceso y la evacuación de los asistentes.

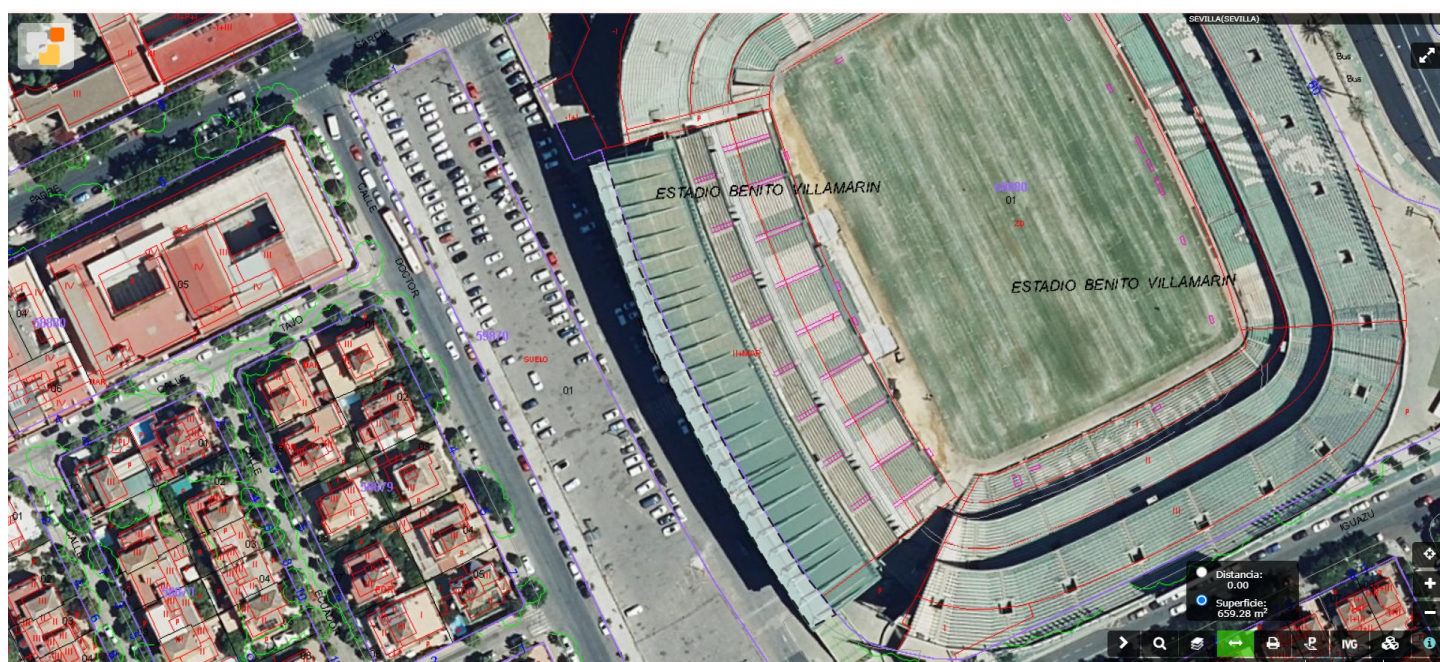
Irregularidad 1. Ocupación del vuelo de la grada de Preferencia

En esta imagen de la web del catastro la línea violeta marca la delimitación de la parcela catastral 6088001TG3368N0001JE, la parcela propiedad del club por cesión del Ayuntamiento de Sevilla, que catastralmente tiene una superficie de 35.645 m² y 67.327 m² construidos. Se observa que la cubierta de la grada de preferencia ocupa el vuelo 654 m² sobre la calle adyacente que es un bien público. Esa ocupación del vuelo no está absolutamente prohibida, pero si sometida a un riguroso regimen procedimental (aprobación de plan especial, declaración de utilidad pública...) y sería interesante conocer si la Gerencia de Urbanismo la ha autorizado y con que formula, o simplemente ha hecho lo que se denomina popularmente “la vista gorda”.

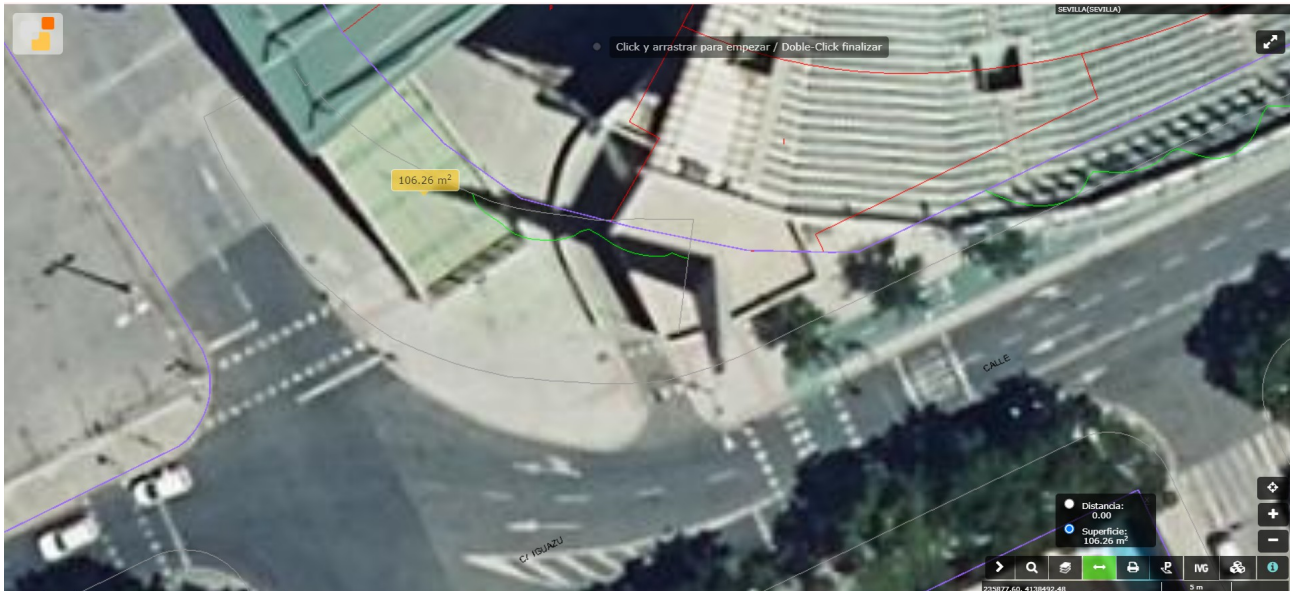
En la esquina sur de Preferencia se observan dos construcciones del estadio situadas fuera de la parcela catastral: la escalera de acceso a Preferencia ocupa 106 m² de suelo público, e igual sucede con el acceso al estacionamiento situado en el Gol Sur, que ocupa 103 m² de suelo público.

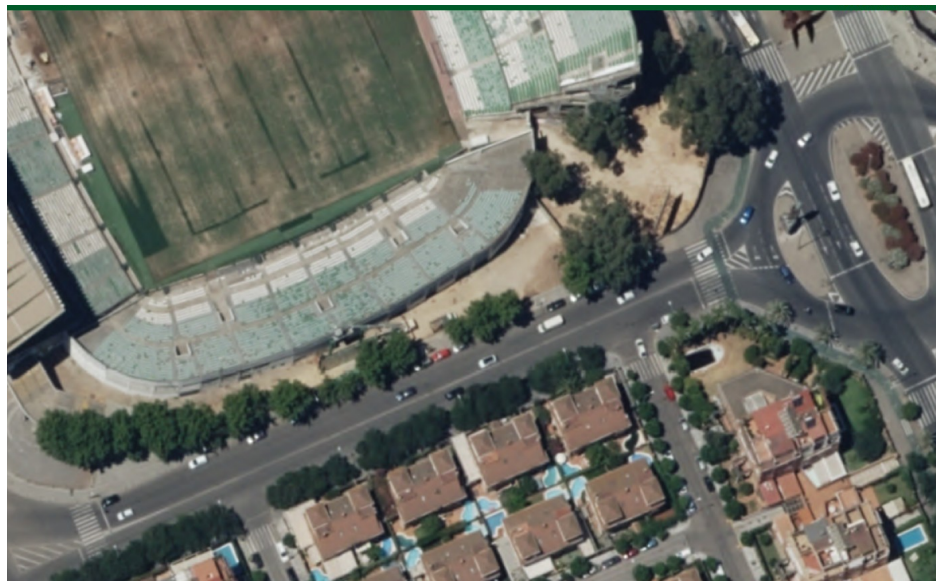
En esta ortofotografía de 2016 realizada antes de la construcción del nuevo Gol Sur se observa que al llevar al límite de la parcela la nueva grada, hubo que eliminar a los eucaliptos casi centenarios existentes y localizados fuera de la parcela, y la propia calle Iguazú se estrechó de 32 a 23 metros para dar cabida a las nuevas aceras desplazadas, perdiendo un carril por sentido y provocando la saturación puntual del tránsito rodado en esta vía.

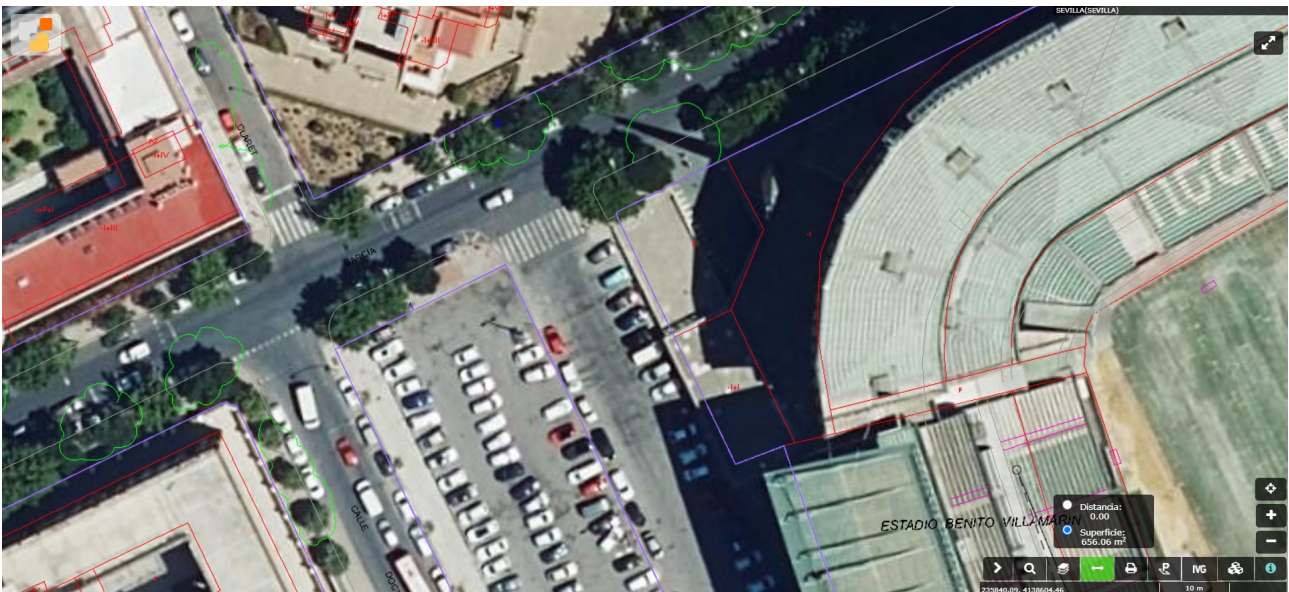
Irregularidad 3. Ocupación de suelo público en la Grada del Gol Norte, construida en el año 2000

En la esquina noroccidental del estadio se observa un extraño cambio en la alineación de la parcela, ocupada hoy por la tienda del club y por el acceso al estacionamiento situado en el Gol Norte, que ocupan 337 m². En la imagen aérea de 1973 y en el plano catastral de 1974 se observa la situación del estadio y de la parcela aneja, y no se corresponde con este perfil. Si esto es así ¿en que momento el club accedió a la propiedad y con que títulos?, teniendo en cuenta que la normativa urbanística es muy restrictiva en lo referente a la modificación del parcelario urbano.

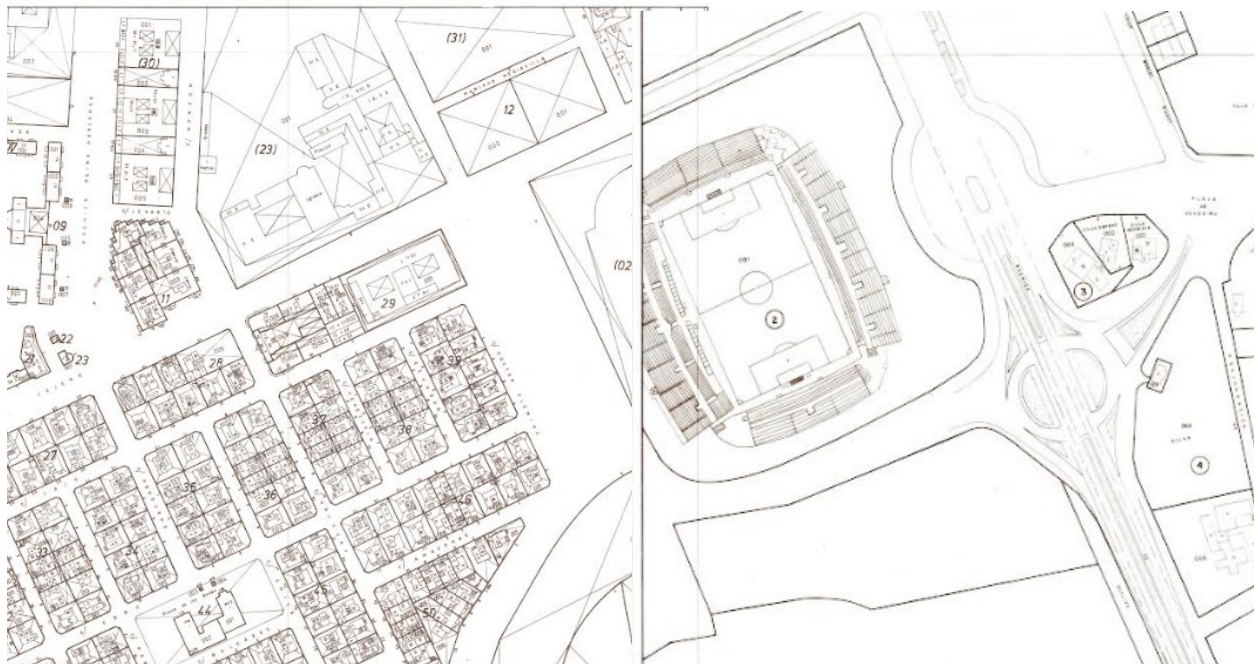
Catastro de Sevilla 1974 . Obsérvese la forma de la parcela en su sector noroccidental, que no se corresponde con la actual

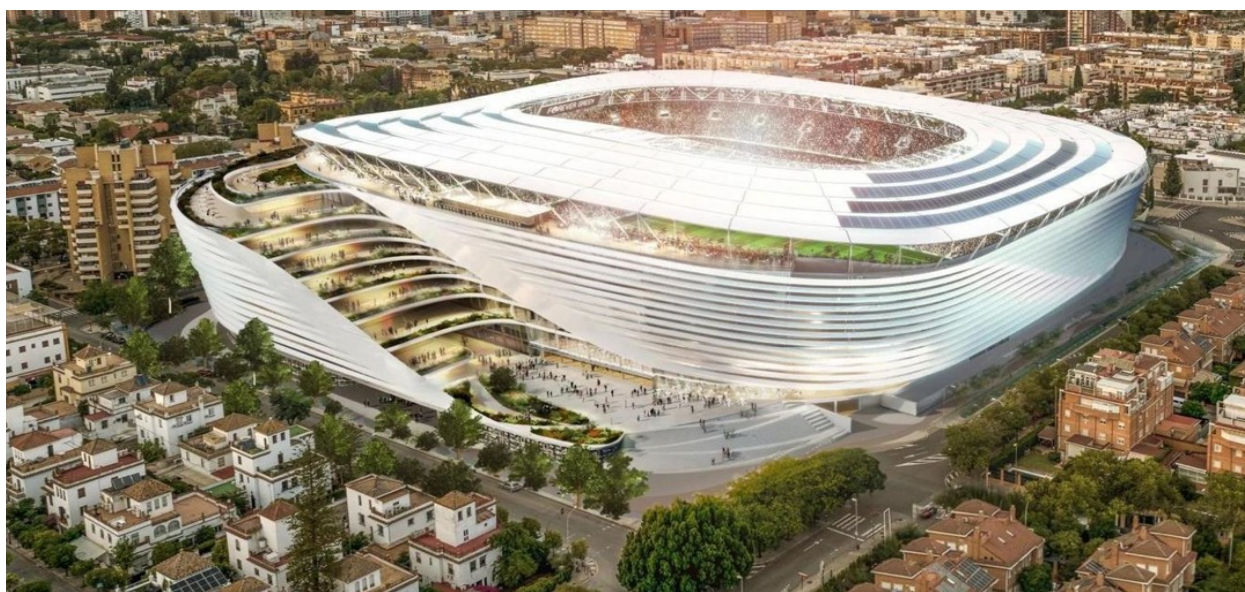
Colmatar todo el espacio libre existente en el entorno del estadio reduciría a la mínima expresión el espacio de seguridad o refugio necesario tanto para la entrada segura de los asistentes a los eventos deportivos como -sobre todo- ante una posible evacuación en una situación de emergencia, y contraviene las recomendaciones de la FIFA y del Consejo de Europa sobre seguridad en eventos deportivos.
