## CONSIDERACIONES Y SUGERENCIAS SOBRE EL PROYECTO “PROTECCIÓN DEL DOMINIO PÚBLICO HIDRÁULICO Y CONTROL DE EROSIONES EN EL ARROYO PORZUNA EN SU TRAMO DE MÁXIMA PENDIENTE HASTA SU LLEGADA A LA VEGA DE GELVES”

### 1 Consideraciones generales con respecto al proyecto en su conjunto.

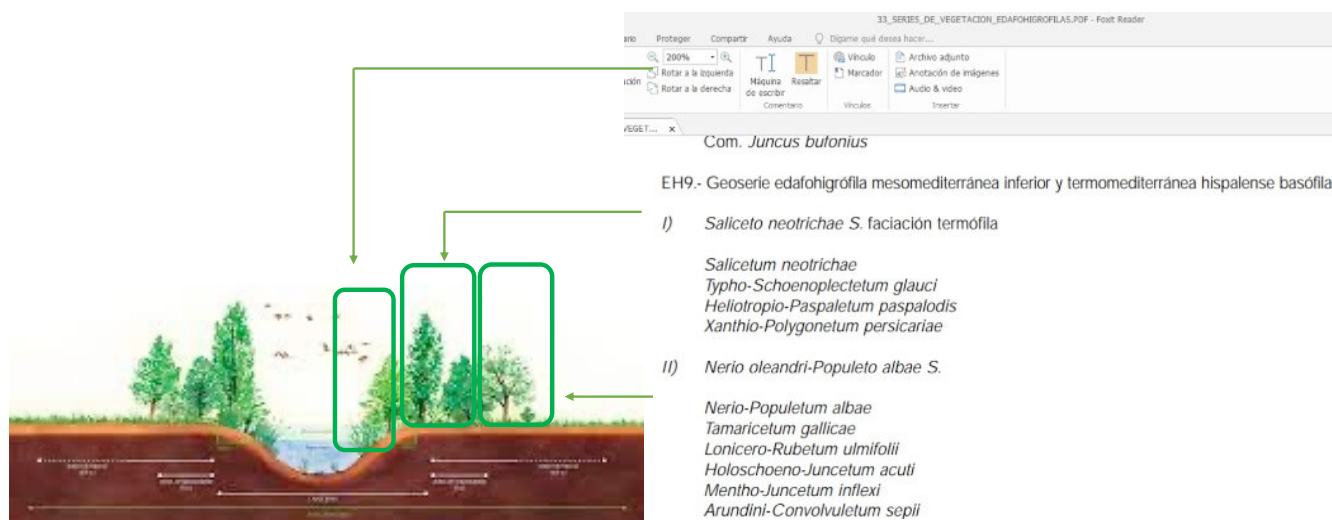
Figura 1: Series de Vegetación edafohigrófila de Andalucía. Fuente: (Valle, F. 2005)

Si bien el proyecto recoge la vegetación potencial propia del área del estudio, serie termomediterránea, bética, algarviense y mauritánica, seca-subhúmeda, basófila de la encina (*Quercus rotundifolia*): *Smilaco mauritanicae-Querceto rotundifoliae* S.Faciación típica, ignora la vegetación potencial de ribera, es decir, las series edafohigrófilas. En concreto la del río Porzuna se corresponde con la denominada "Geoserie edafohigrófila mesomediterránea inferior y termomediterránea hispalense basófila" (Modelos de Restauración Forestal: datos botánicos aplicados a la gestión del medio ambiente andaluz, disponible en <https://www.juntadeandalucia.es/servicios/publicaciones/detalle/45731.html> ). La geoserie se presenta en varias bandas longitudinales, todavía hoy visibles en algunos de los tramos del arroyo Porzuna. Una serie más húmeda tipo I *Saliceto neotrichae*, con sauces y eneas como elementos más conocidos, más cercana a la lámina de agua; le seguiría ligeramente más alejada del freático la tipo II *Nerio oleandri-Populeto albae* S., con álamos blancos, adelfas, tarajes, madreselvas, zarzamoras, mentastro, correhuelas, entre sus elementos más conocidos; y, por último, una 3ª banda de vegetación más alejada del freático, *Aro italici-Ulmeto minoris* S., con elementos conocidos como olmos, calas, zarzamoras y madreselvas (ver figura 1.)

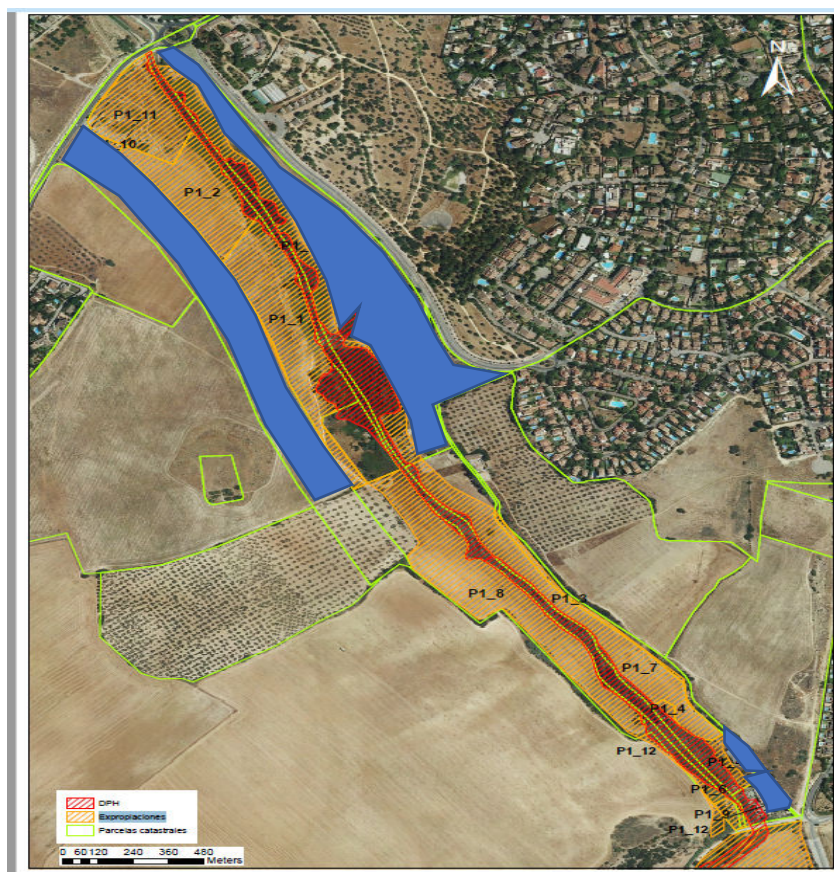
Figura 2: en azul las zonas que se proponen para su ampliación.

- Merecería la pena que en su tramo superior el proyecto se ampliara tanto en la margen derecha como en la izquierda (marcadas en azul, en la parte de arriba de la figura 2). Sobre todo en la margen izquierda, en la que queda un área sin otro uso actual entre el arroyo y el Parque periurbano Porzuna. Estas zonas paralelas exteriores podrían dedicarse como pastizales y prados que, llegados los meses de mayo o junio, dependiendo del año, se desbrozaran para controlar así el riesgo de incendio en el interior de las zonas sobre las que actuará el proyecto en su tramo de mayor pendiente. Conviene recordar en este sentido que el incendio de 2021 se produjo, no en la vegetación de ribera sino en la zonas agrícolas colindantes sin cosechar, lo que provocó la extensión de las llamas. Incluso las zonas de bosque en galería más denso y longevo de álamos blancos, sirvieron de cortafuegos natural impidiendo que este se extendiera más allá hacia Simón Verde.

- Las edificaciones existentes en la parte marcada en azul, abajo, deberían expropiarse también (sobre todo la nave-almacén, sin uso) por la incompatibilidad de su presencia en la nueva situación, al generar un estrechamiento de la futura zona verde en ese punto.
