## INFORME SOBRE LA SITUACIÓN DEL ARBOLADO EN EL PASEO DE LA PALMERA, SEVILLA

Elaborado por la Asociación Parque Vivo del Guadaira. Sevilla, 26 de enero de 2022

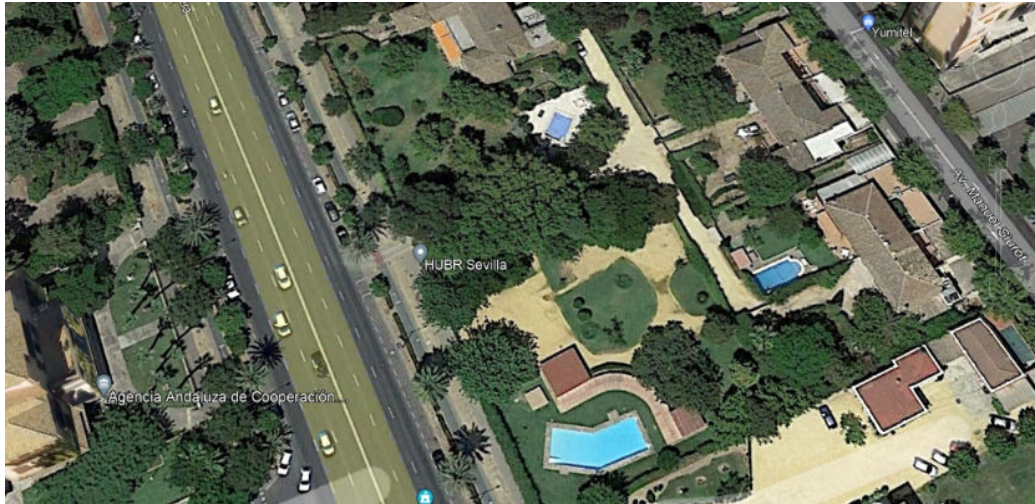
Las mayores pérdidas de superficie arbolada han sucedido en los tres últimos años en parcelas donde se han implantando residencias universitarias: Palmera 17 (550 m<sup>2</sup>), Palmera 38 (370 m<sup>2</sup>) Palmera 30 (250 m<sup>2</sup>), actuaciones amparadas en los art. 6.6.2, 6.6.3 y 6.6.4 del PGOU vigente, artículo derogado provisionalmente en junio de 2021 por la presión ciudadana, entre otras por la Asociación que firma este informe.

Evolución de Palmera 17

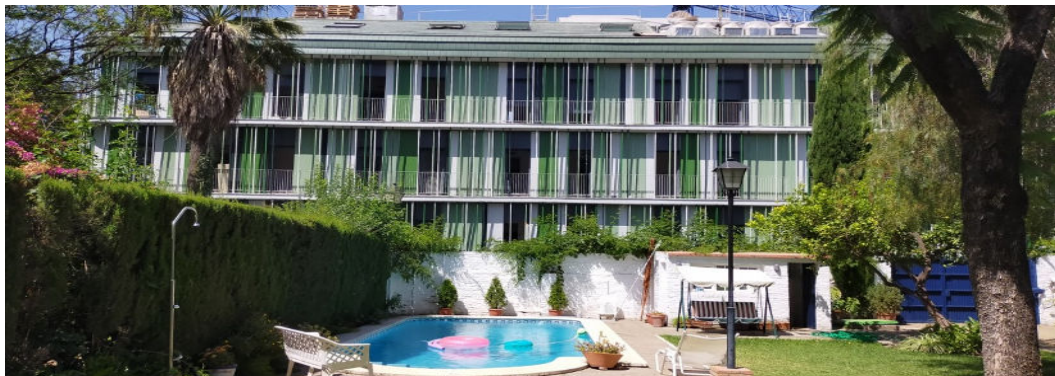
1. Se permite una ocupación de hasta el 80% de la parcela
2. Aunque el PGOU permite tres alturas, para aprovechar la edificabilidad al máximo se añade una planta bajo la cubierta (mansardas) y dos bajo rasante.
3. Se utiliza el patio rehundido para hacer habitable el sótano (patio inglés)
4. Se construye a menos de 5 metros del espacio público y linderos. Hay una manifiesta intromisión en la privacidad de los vecinos.

Pérdida de privacidad

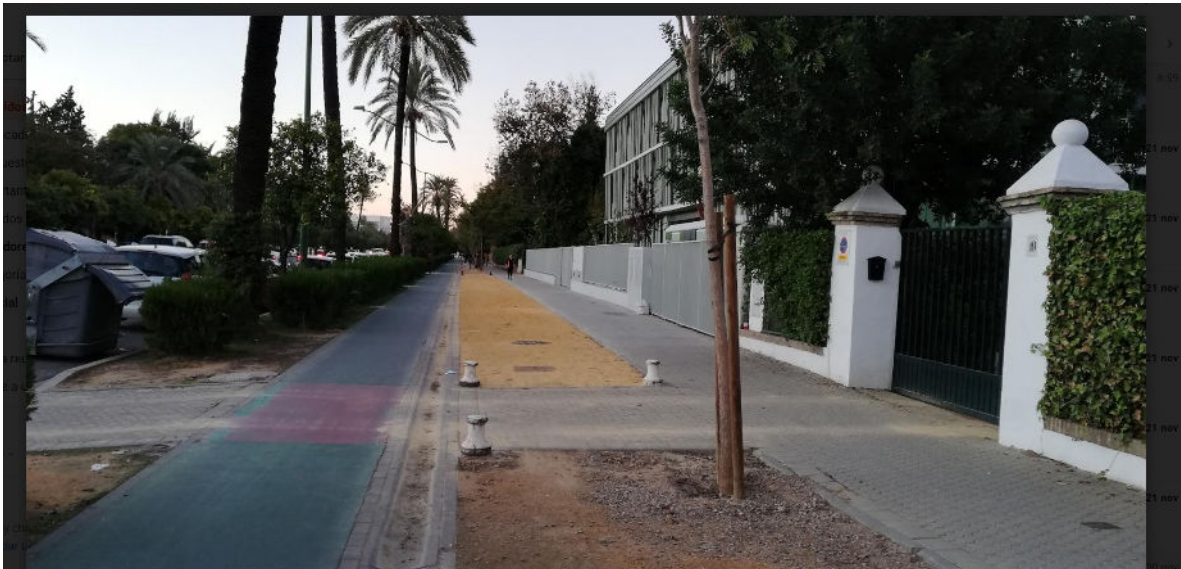
Tras la obra no se reponen los árboles perdidos del espacio público

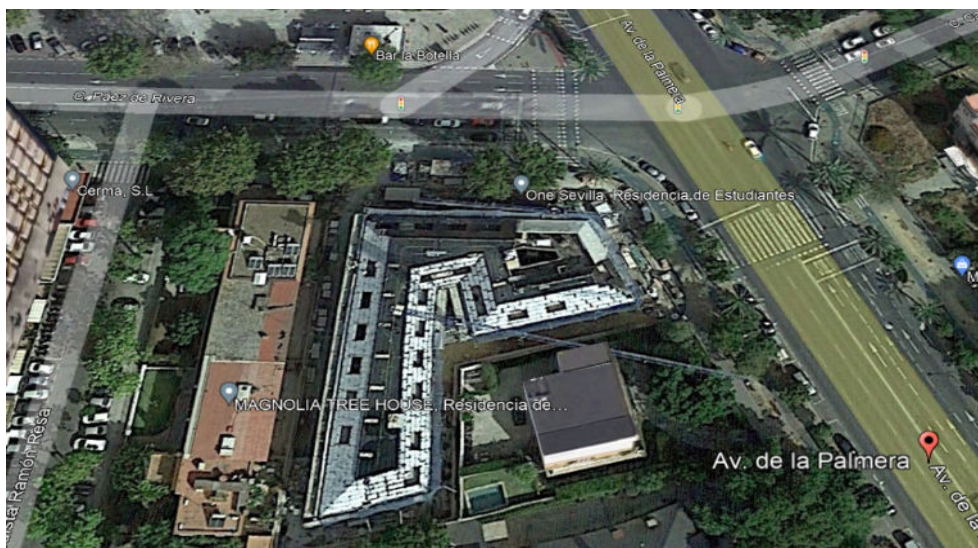
Evolución de Palmera 30

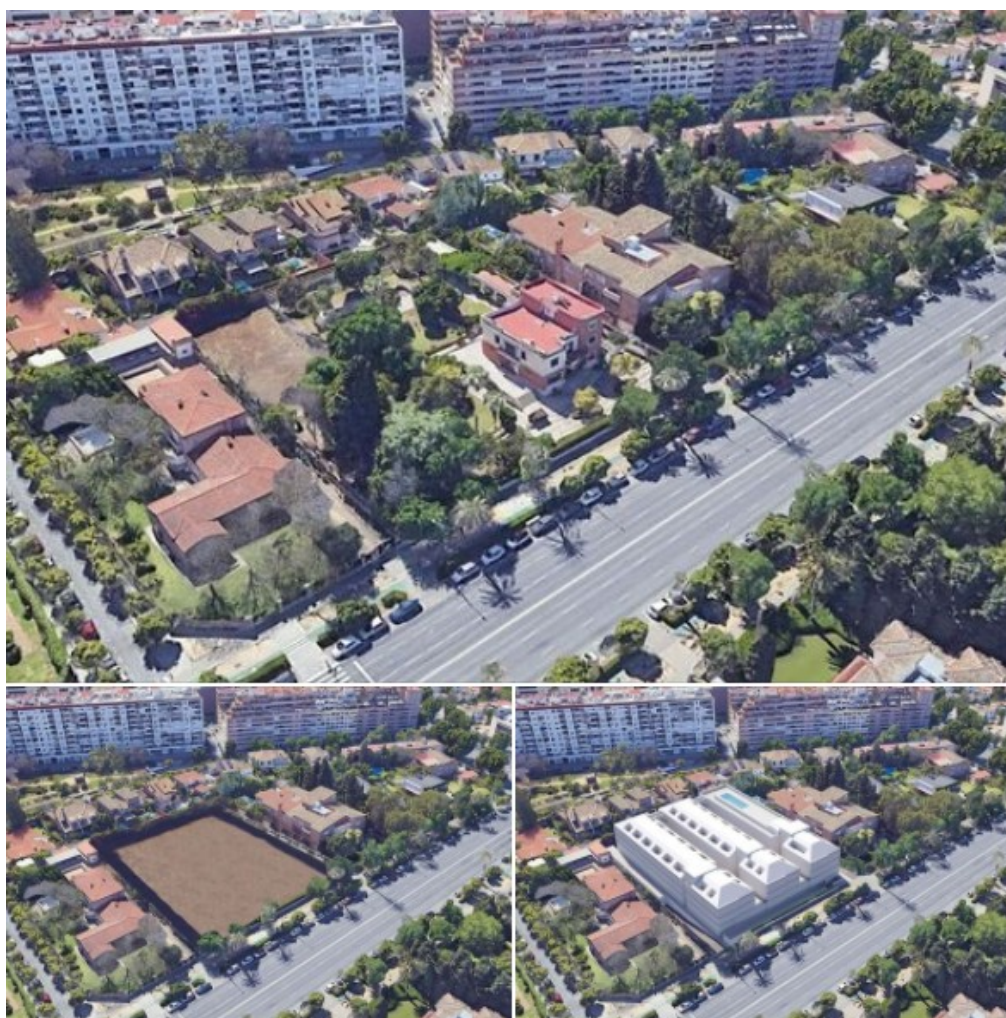
La finca La Palmera 38 es el último capítulo de un proceso lamentable. En noviembre de 2021 se apearon todo el arbolado existente y se destruyeron sus jardines. La licencia se otorgó el 17 de junio de 2021, el mismo día que se aprobó la moratoria de las normas del PGOU que ha propiciado la construcción de 15 residencias universitarias en la ciudad de Sevilla en condiciones muy ventajosas para sus promotores. En esta parcela de 5240 m<sup>2</sup> existían 44 árboles que cubrían el 24% de su superficie. Numerosas asociaciones y particulares se habían dirigido al Ayuntamiento solicitando la revocación de licencia. A la fecha de la redacción de este informe ya existe una denuncia que si es estimada por el juez puede suponer la paralización de las obras y un coste importante para las arcas municipales.

Las edificaciones previstas prevén un aumento de la edificabilidad de 1.960 m<sup>2</sup> a 14.000 m<sup>2</sup>. Respecto al arbolado preexistente se incumple el art. 12.1.2 que exige un Estudio de Detalle allí donde se van a apeaar árboles de gran porte o masas arboladas, y el art. 9.1.11 por el que el proyecto debe garantizar el mantenimiento del 75% de la cobertura arborea existente

Situación previa, estado actual y recreación del proyecto aprobado en la finca Palmera 38

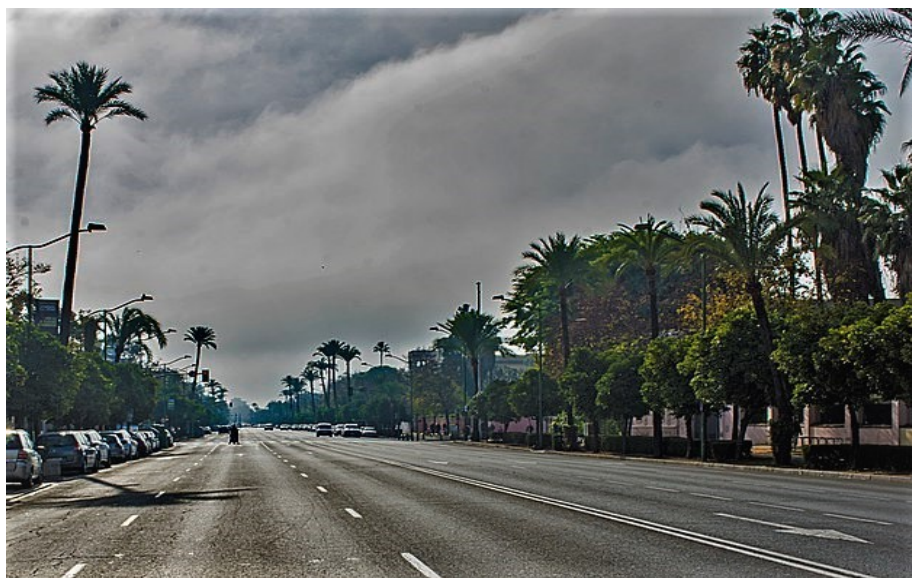
Una barrera poco permeable. Fotografía Asociación Amigos de los Jardines de la Oliva

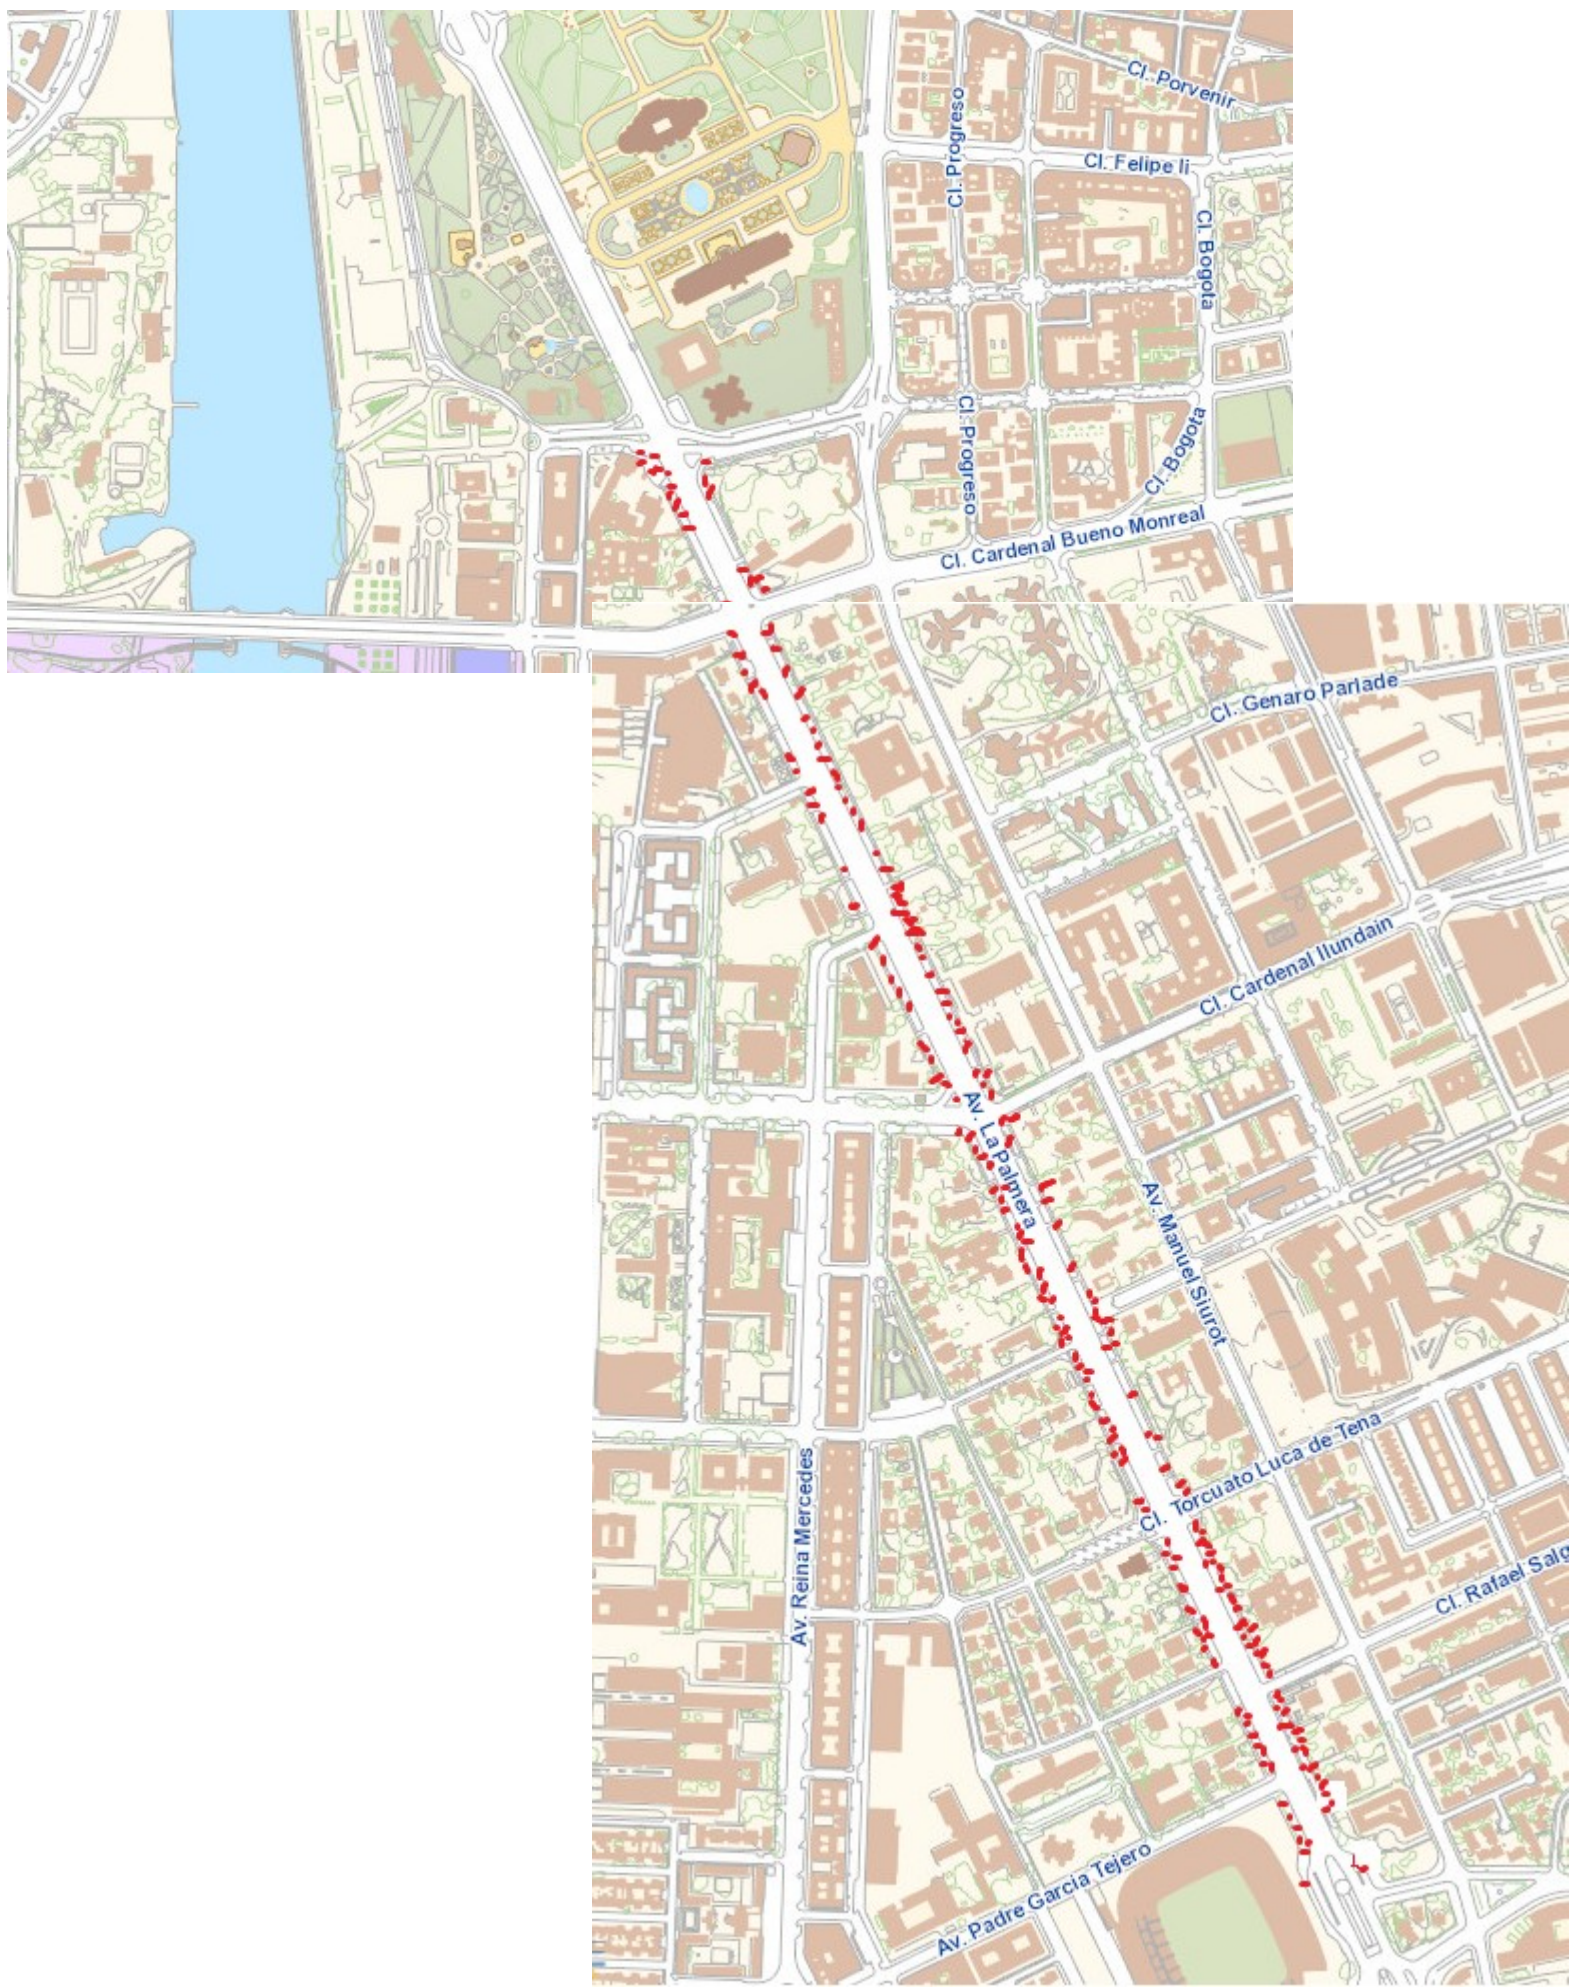
En noviembre de 2021 la Asociación Parque Vivo del Guadaira ha realizado un inventario del arbolado existente y de las marras o posiciones sin cubrir. Los resultados muestran el largo abandono que ha sufrido el Paseo de la Palmera los últimos años.

Existen 561 árboles y palmeras en el espacio público del Paseo de La Palmera. **Por el contrario se han identificado 233 marras (29,4% del total del arbolado que debería existir)**, concentradas espacialmente en las alineaciones más próximas a las viviendas (alineación de acacias).

Faltan: 121 falsas acacias (o soforas si se ha decidido sustituir las falsas acacias por esta especie), 42 palmeras y 70 naranjos.

**2.- Paseo de la Palmera, arbolado público:** posiciones o alcorques sin cubrir por el arbolado en la vía pública
